# Il Sentiero della Bonifica *V. Fossombroni*

Giugno 2018 – Condizioni del percorso ciclopedonale

A cura di Fiab Arezzo – Amici della Bici

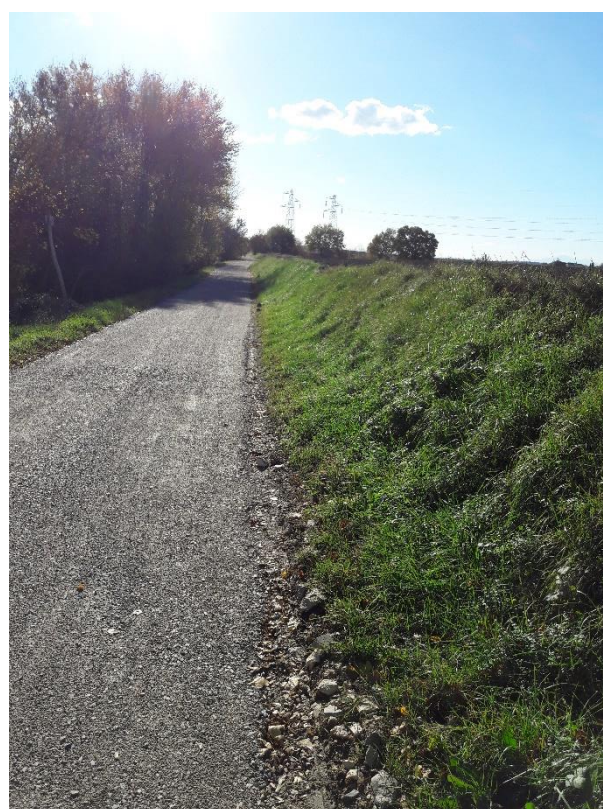
Nel novembre 2017 era completata la manutenzione del tratto Chiani/ponte di Frassineto con i buoni risultati messi in evidenza dalla foto sottostanti.

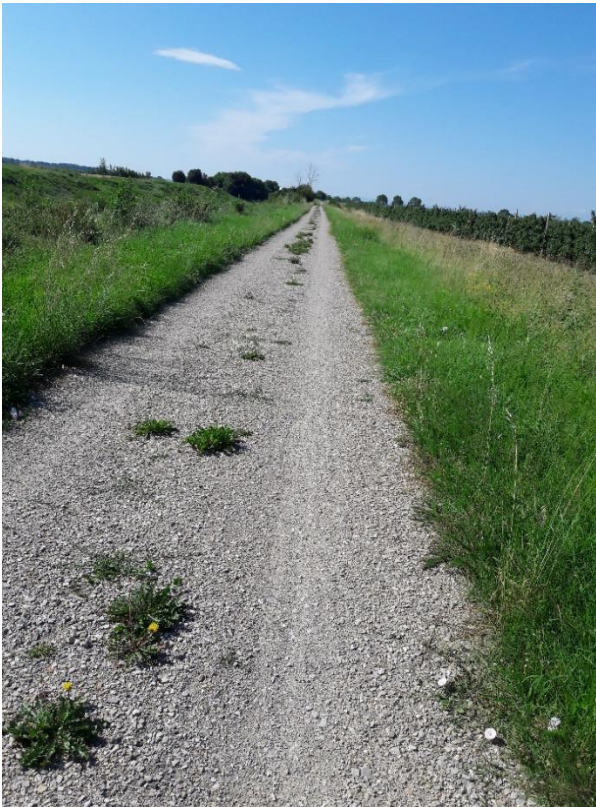
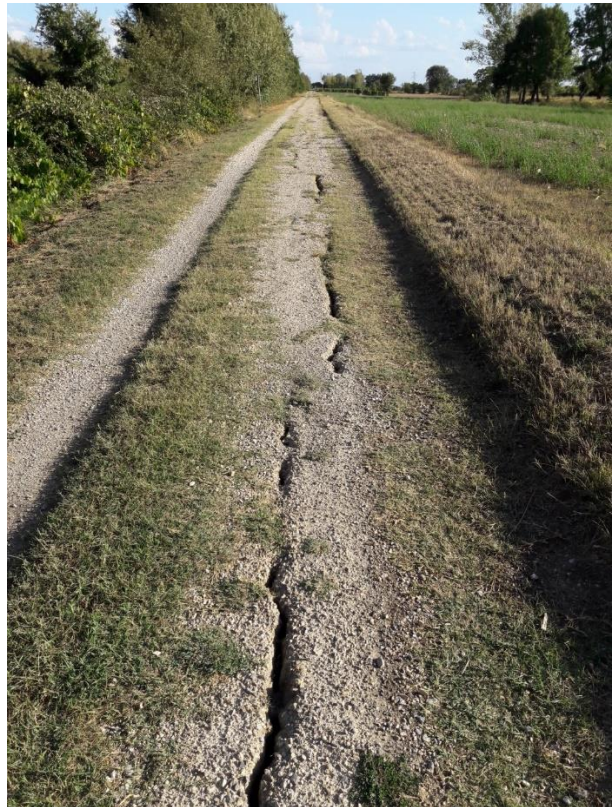
16 giugno 2018

25 settembre 2017

Tratto Arezzo – Ponte di Frassineto (vedi sopra le immagini al novembre 2017)

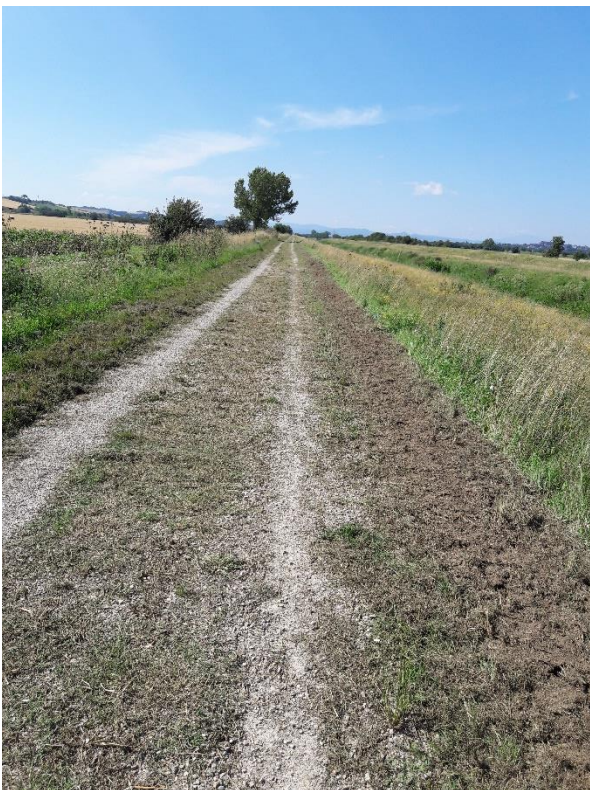
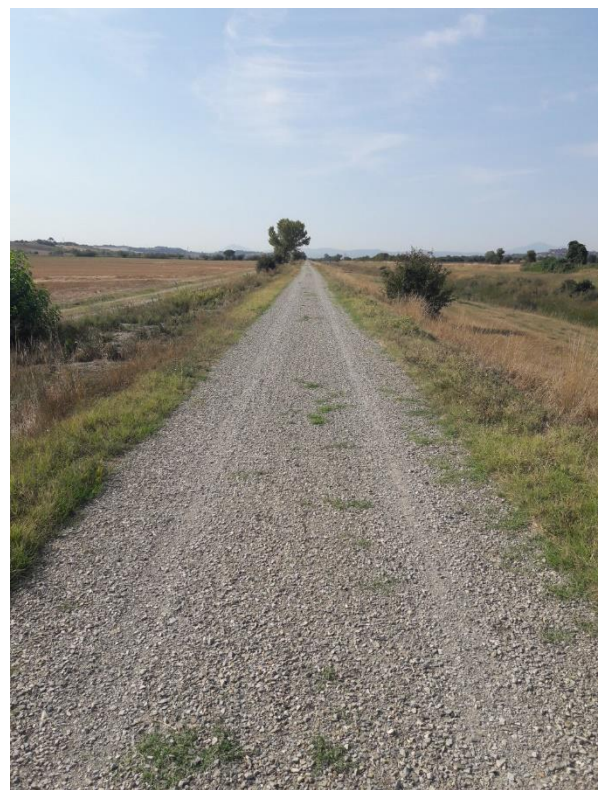
Dopo il Ponte di Cesa

Le immagini, come si suole dire, parlano da sole. Il cotico erboso sta riprendendo possesso della carreggiata in macadam. Uno scotico di appena 10 cm. circa, la non stesura di un geotessile (è stato seguito il capitolato) forse hanno prodotto una mediocre manutenzione straordinaria, tale che il tutto è ritornato nelle condizioni di prima dei lavori; eccetto, almeno ad oggi, del tratto Arezzo - ponte di Frassineto che ancora risulta quasi sgombro da erba, in quanto ultimo tratto ristrutturato, ma dove già si vedono i segni di riformazione del cotico (vedi prima immagine a sinistra del confronto). Poche considerazioni di botanica: il cotico erboso è formato, per lo più, da piante perenni (graminacee, leguminose, crucifere, ombrellifere, ecc..) che si diffondono, in modalità infestante, per via agamica mediante radici rizomatose e stoloni. Solo scotichi profondi e ostacoli artificiali possono fermare o limitare questa potente modalità di propagazione.

Due, infine, sono i problemi da risolvere di cui il primo nel brevissimo periodo: 1 - la necessità di un'assunzione di responsabilità, o attribuzione di incarico, per uno sfalci costante, per tutto l'anno, del cotico erboso che a questo punto, come visto, cresce continuamente anche in funzione dell'andamento climatico; 2 - nel medio periodo finanziare una vera ristrutturazione del Sentiero della Bonifica V. Fossombroni, progettata ed eseguita a regola d'arte, per adeguare lo stesso agli standard europei.

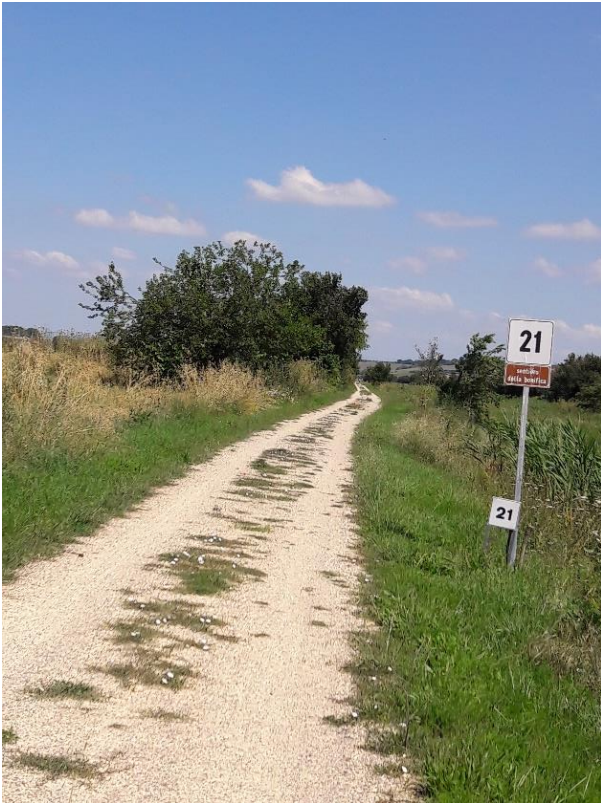
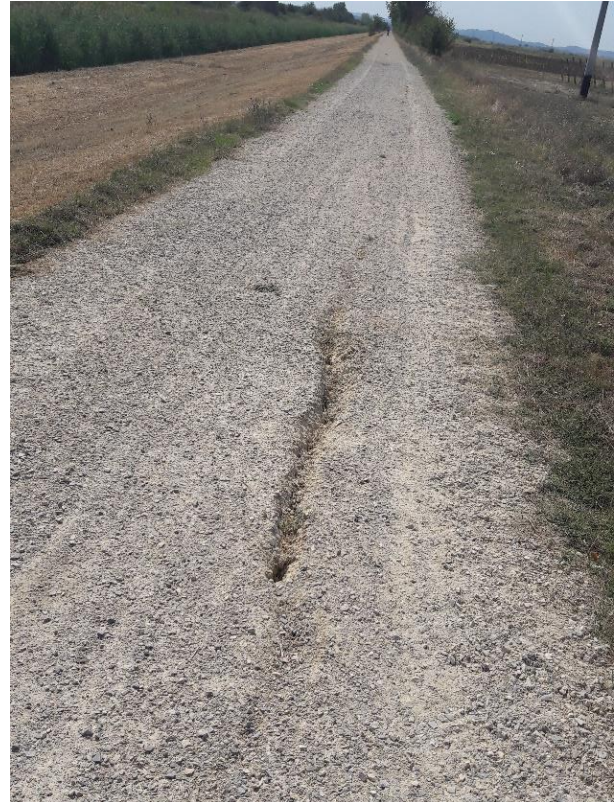
Dopo il Ponte di Valiano

Come già veniva evidenziato nel precedente rapporto i lavori di manutenzione straordinaria di primavera/estate 2017 si erano fermati al Callone di Valiano. Quindi il tratto Callone - Chiusi è rimasto tale e quale, come vediamo nel continuo del nostro confronto.

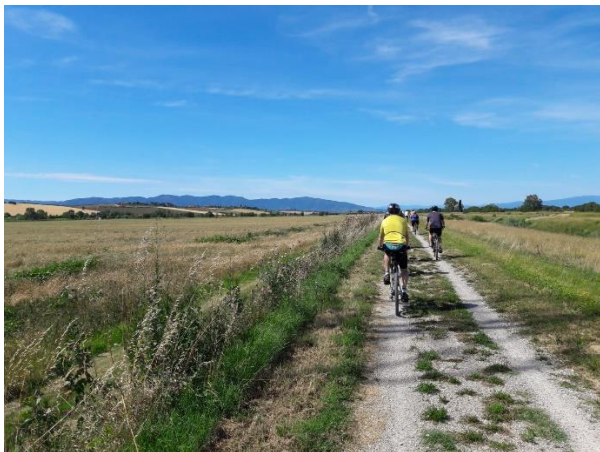
Zona Colmata di Brolio

Al nostro rilievo del 16 giugno (confronto sopra) sono seguiti: un sopralluogo con tecnici della Provincia – Servizio Viabilità (23 - 6) e una iniziativa, da “Calendario Cicloescursioni”, nel Sentiero, di Amici della Bici di Arezzo (24 - 6). Nella prima sono stati rilevati alcuni impellenti interventi da realizzare, appunto da parte del citato Servizio, con le ultime risorse finanziarie a disposizione per la stessa infrastruttura. Da entrambe si rileva che, dopo il 16-6 (confronto precedente), la Provincia aveva eseguito un ultimo sfalcio totale (ultimo perché rientrante nelle citate ultime risorse finanziarie) sempre del tratto ristrutturato. Riportiamo alcune immagini significative.
